Erfarenheter från användning av pelletsbrännare och pelletskaminer

**Henrik Persson, SP
Albert Bachs, Envive AB
Bengt-Erik Löfgren, ÄFAB
Jan-Erik Dahlström, JED Biosol AB
Björn Björkman, SSR**

P 12231-1

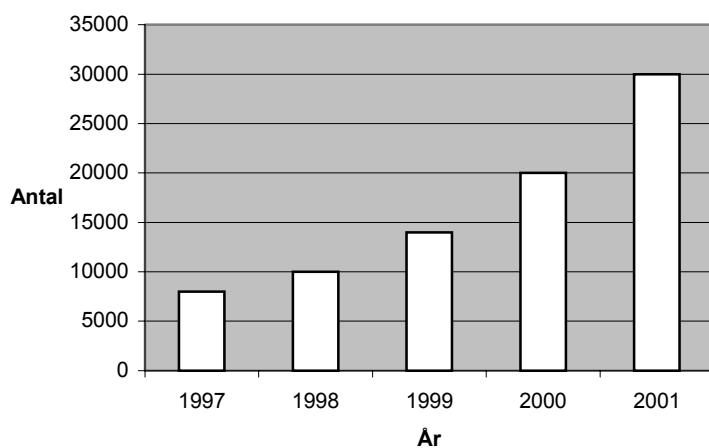
Figur 1.1 Antal installerade pelletsutrustningar.

År 1997 uppskattades antalet pelletsbrännare i Sverige till ca. 8000 st. [3]. Figur 1.1 visar en uppskattning av totala antalet installerade pelletsutrustningar, dvs pelletsbrännare och pelletskaminer under åren 1997-2001. Uppgifter för åren har lämnats av branschorganisationen Swedish Heating Boilers and Burners Association (SBBA) [7].

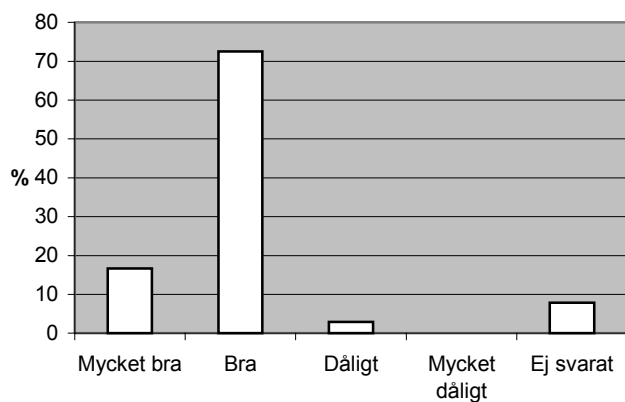
Figur 4.1 Funktion i allmänhet

På frågan om hur man tycker pelletseldade utrustningar fungerar i allmänhet anser 73 % av skorstensfejarna att funktionen är bra och 17 % svarade mycket bra. Endast 3 % av dem som svarat tycker att pelletsutrustningarna fungerar dåligt (se figur 4.1). Trots att endast en tredjedel av skorstensfejarna svarade på enkäten måste naturligtvis svaren i denna enkätfråga tolkas som att tekniken fungerar tillfredsställande

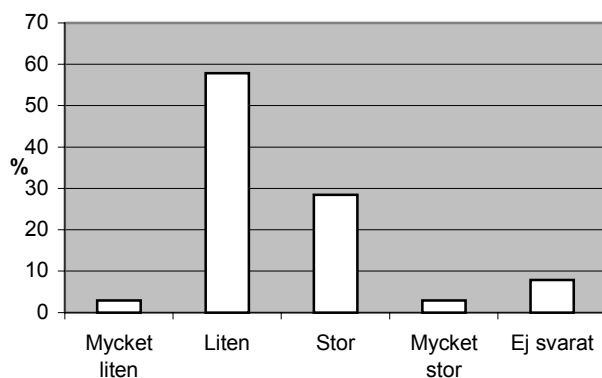
Figur 4.2 Sotbildning

På frågan om hur skorstensfejarna bedömer sotbildningen i pannan svarar 61 % att den är mycket liten eller liten (se figur 4.2).

Sotbildningen anses dock i 31 % av svaren vara stor eller mycket stor. Här bör man notera att uppfattningen om vad som är mycket eller lite sot kan variera.

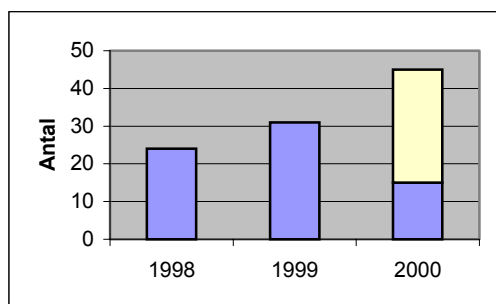
Figur 4.3 Antal tillbakabränder

I figur 4.3 och 4.4 visas de antal sotbränder i rökkanaler och tillbakabränder för respektive år som uppgetts i enkäten. Enkätsvaren skickades in till och med april 2000 vilket gör att underlaget för år 2000 ej var fullständigt. I figurerna har stapeln för år 2000 extrapolerats (vit stapel) för att gälla hela året med det antagandet att både antalet sotbränder och antalet tillbakabränder har utvecklats på samma sätt under hela året. Figurerna 4.5 och 4.6 visar ett försök att uppskatta tillbakabränder och sotbränder i förhållande till antalet installationer. Svaren har kommit in från ca en tredjedel av sotningsdistrikten (se punkt 4.1) därför har det antagits i figurerna 4.5 och 4.6 att sotbränder och tillbakabränder sker med jämn spridning över hela landet. Eftersom enkät-svar har lämnats av ca en tredjedel av sotningsdistrikten har antalet sot- och tillbakabränder i figurerna 4.5 och 4.6 multiplicerats med 3. Detta för att få en uppfattning av antalet incidenter i hela landet.

De skorstensfejare som svarade på enkäten uppgav att tillbakabränderna 1998 fördelade sig på 8 st. pelletskaminer och 16 st. pelletsbrännare. För 1999 var antalet pelletskaminer 7 st. och 24 st. var pelletsbrännare och år 2000 var fördelningen 6 st. pelletskaminer och 9 st pelletsbrännare. Det har tyvärr inte varit möjligt att sortera ut hur många pelletsbrännare respektive pelletskaminer som var P-märkta i denna enkätfråga.

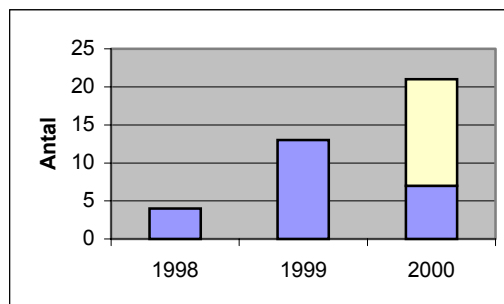
Figur 4.4 Antal sotbränder

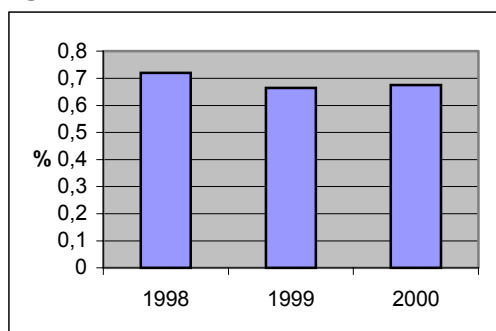
Figur 4.5 Antal tillbakabränder i förhållande till totalt antal installationer i Sverige

Vid tolkning av figurerna bör det beaktas att det finns osäkerheter i både antalet incidenter och antalet installationer. Trots osäkerheterna är det intressant att notera att figur 4.5 indikerar att den relativa andelen tillbakabränder har minskat något från åren 1998 till 2000. Däremot har antalet sotbränder ökat enligt figur 4.6. Orsaken till att andelen tillbakabränder skulle ha minskat kan bero på att P-märkningssystemet har fått ett visst genomslag. Att tillbakabränderna relativt har minskat de senaste åren bekräftas också av Sören Lindblom på Länsförsäkringar i Gävleborg [11]. Sören L menar också att orsaken till flera av tillbudena beror på dåligt handhavande av användaren, bl a är uraskning av pelletsbrännare och panna eftersatt i många fall. Orsaken till att det relativa antalet sotbränder har ökat är oklart men man kan förmoda att det beror på dåligt injusterade anläggningar med högre sotbildning som följd vilket i ett senare skede gett upphov till sotbrand.

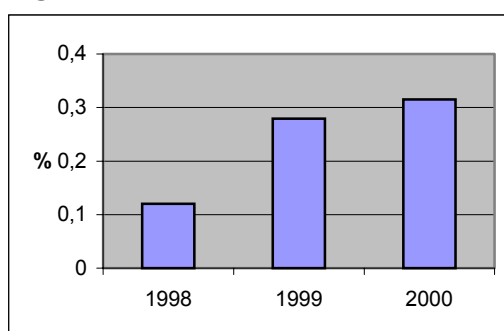
Figur 4.6 Antal sotbränder i förhållande till totalt antal installationer i Sverige

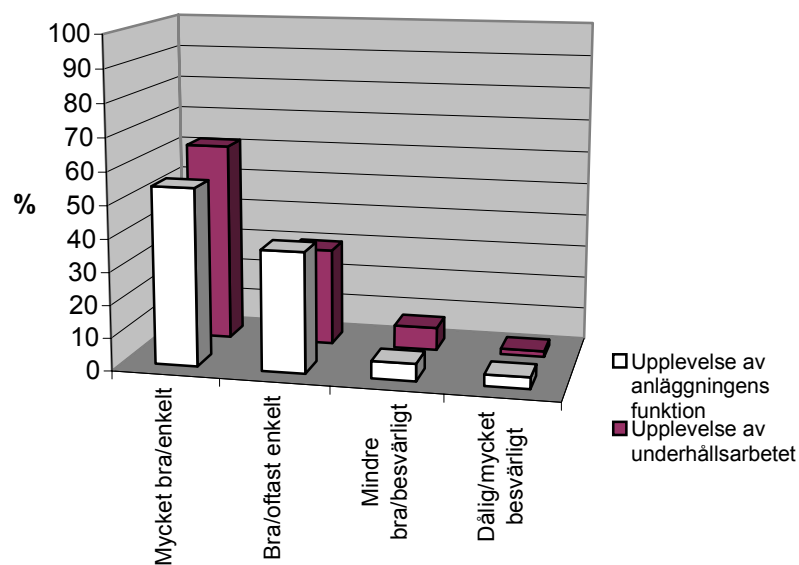
Figur 4.8 Upplevelsen av pelletsanläggningen.

90 % av de intervjuade tyckte att pelletsanläggningens funktion var bra eller mycket bra. 92 % svarade att underhållsarbetet var enkelt eller oftast enkelt. Resultatet ifrån denna frågeställning visas i figur 4.8. Att funktionen av pelletsutrustningen upplevs som bra eller mycket bra stöds även av enkätundersökningen till skorstensfejarmästarna där 90 % svarade att funktionen i allmänhet var bra (se punkt 4.1.1). Även tidigare studier [3, 4] har visat på att majoriteten av användarna av pelletsutrustningar är nöjda med sina anläggningar.

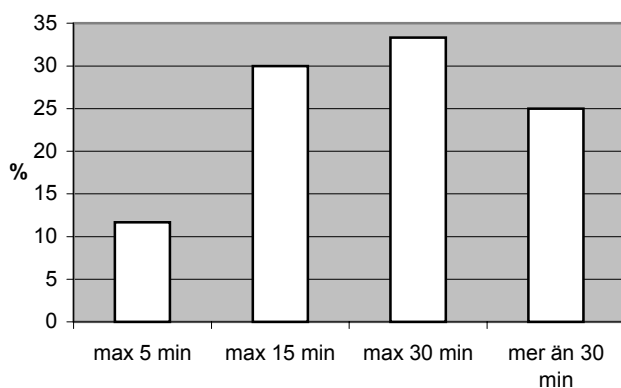
Figur 4.9 Nedlagd tid för skötsel och underhåll per vecka.

Figur 4.9 visar att 42 % av pelletseldarna behöver maximalt 15 minuter per vecka för skötsel av anläggningen. I en undersökning gjord i Åmåls kommun 1998 [4] svarade merparten att man i genomsnitt lade ned ca 50 minuter i veckan på skötsel och underhåll av pelletsutrustningen. Avgörande för hur mycket tid som åtgår är i de flesta fall hur bränslematningen är ordnad eftersom ett litet bränslemagasin kräver en frekvent påfyllning av bränsle.

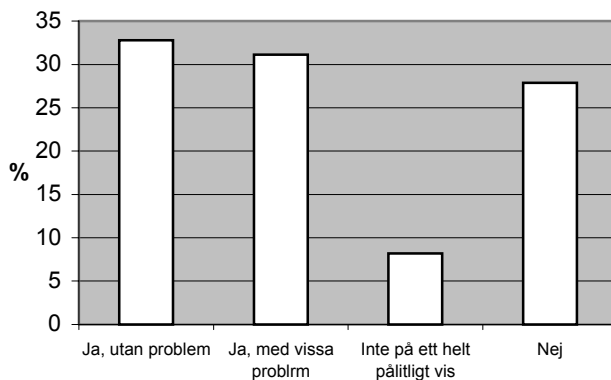
Figur 4.10 Kan familjemedlemmarna sköta anläggningen?

Vad gäller ”enkelheten” att sköta pelletsutrustningen svarade 36 % av hushållen att inte alla vuxna familjemedlemmarna klarar, eller på ett inte helt pålitligt vis, att sköta pelletsanläggningen. Det är framförallt i de hushåll där man har en pelletsbrännare med manuell bränslepåfyllning man får problem.

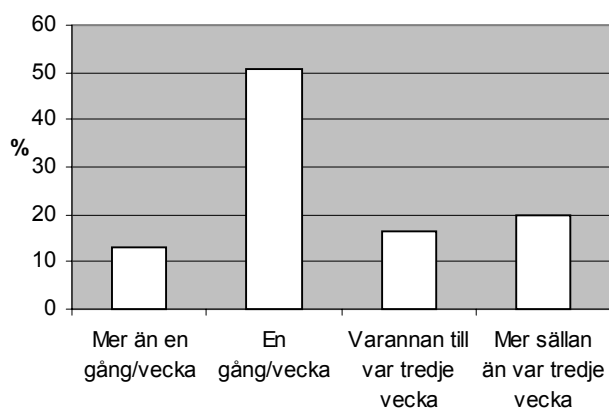
Figur 4.11 Hur ofta askar du ur din anläggning i snitt?

På frågan om hur ofta man askar ur sin anläggning i snitt svarade 51 % att de askar ur panna och brännare ca en gång i veckan och 13 % svarade att man askar ur mer än en gång per vecka. Figur 4.11 visar resultatet från denna frågeställning.
